## Отзыв о продуктах Delo®: Marchini Ag

Семейство продуктов Delo помогло трактору John Deere 8520T достичь межсервисного интервала 10,000+ моточасов.

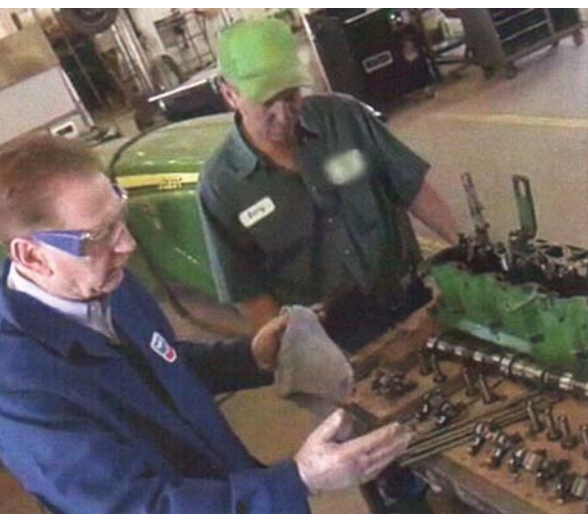
«Толкатель коромысла клапанов также сохранился и остался в чистом отполированном состоянии», – сказал Беннис, – «также, как и остальной механизм ГРМ».
